Référence : LARGETEAU 7727 24.10.25

Adresse : **4 chemin du Bosquet
66340 OSSÉJA**

CONSTAT AMIANTE

LARGETEAU 7727 24.10.25

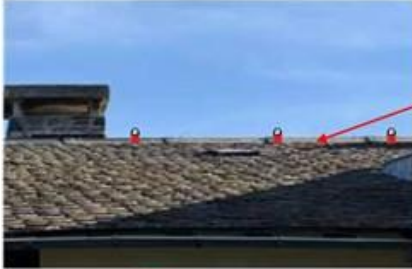
| PLANCHE DE REPERAGE USUEL | | | | Adresse de l'immeuble : 4 chemin du Bosquet 66340 OSSÉJA | |
|---|---|---|---|---|--|
| N° planche : | 1/2 | Version : 0 | Type : Croquis | | |

Toiture

Fatage toiture
Fibre ciment A EP

- a)** contrôler périodiquement que l'état de dégradation des matériaux et produits concernés ne s'aggrave pas, et, le cas échéant, que leur protection demeure en bon état de conservation ;
- b)** rechercher, le cas échéant, les causes de dégradation et prendre les mesures appropriées pour les supprimer.

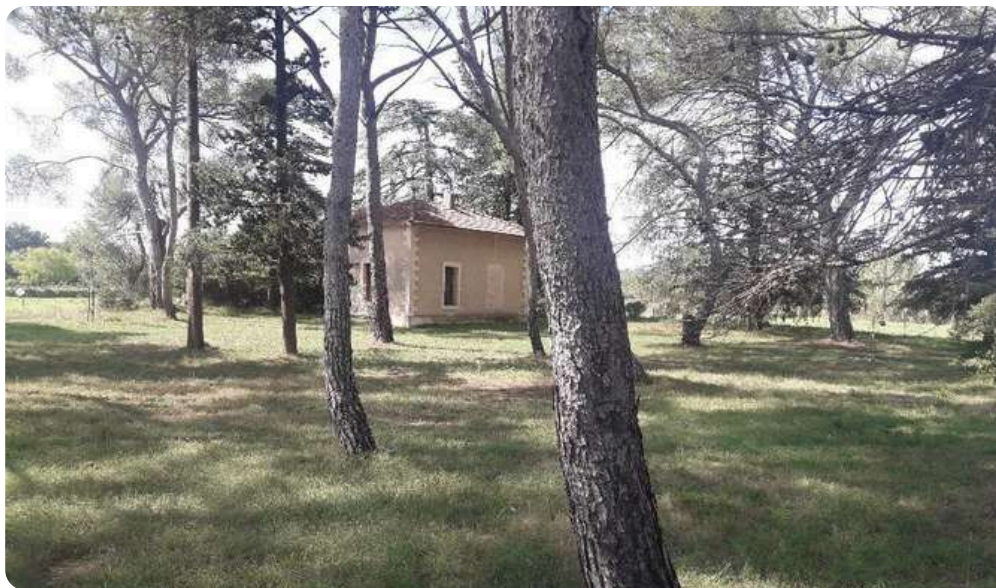
Terrain respectant les obligations de débroussaillage, source : ONF.

Le débroussaillage consiste sur une profondeur d'au moins 50 mètres¹ autour de son habitation, à **réduire la quantité de végétaux** et à **créer des discontinuités** dans la végétation restante.

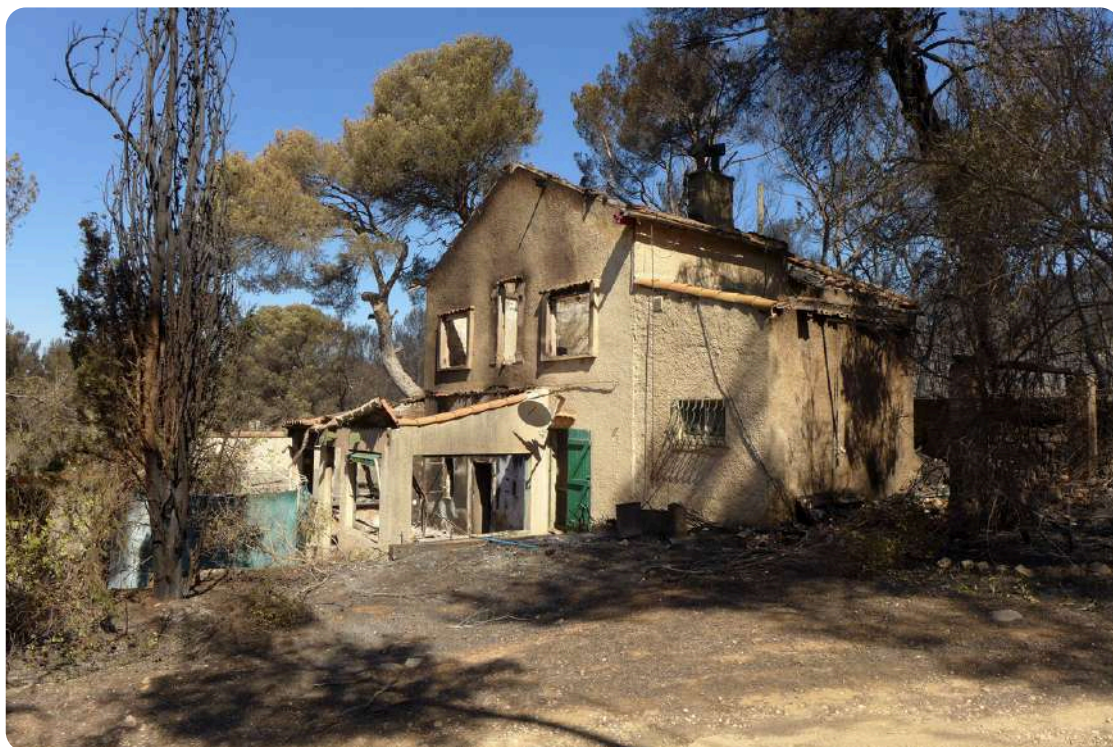
Maison non débroussaillée, partiellement détruite par le passage d'un feu, Rognac (13), source : ONF.
